SOLUCIÓN MULTIFUNCIÓN EXTERIORES E INTERIORES IMPERMEABILIZACIÓN, DESOLIDARIZACIÓN, INSONORIZACIÓN, COMPENSACION DEL VAPOR.

Lámina producida con la última tecnología de extrusión para la fabricación de composites. Está compuesta por 3 capas diferentes que ofrecen la multifuncionalidad a la lámina, tanto en interiores como en exteriores. Idónea para solucionar problemas de impermeabilización, desolidarización, insonorización y evitar la acumulación de presión de vapor en el soporte.

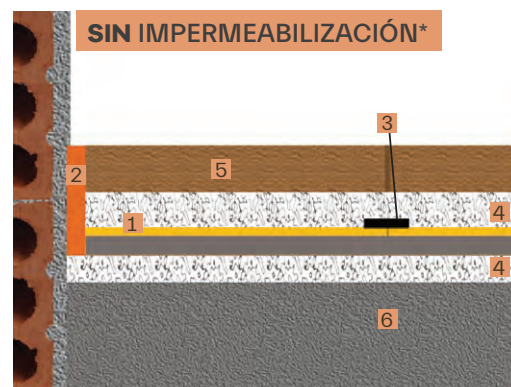
1. **DRY BANDA**
2. **ACU200**
3. **ACU BAND**
4. Cemento cola C2 S1/S2
5. **DRY BANDA 13x13**
6. **SEAL PLUS**
7. Pavimento
8. Soporte

Para afianzar el sistema multifunción de esta lámina y que sea impermeabilizante, desolidarizante, insonorizante y compense la presión de vapor del soporte, es imprescindible colocar **DRY BANDA 13X13** en las juntas, además de **DRY BANDA** y **ACUBAND** en el perímetro.

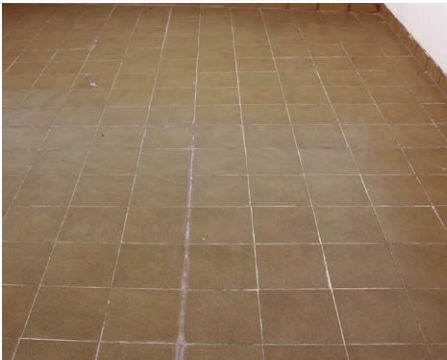
1. Comprobar la estabilidad del soporte y limpiar la superficie. Es conveniente utilizar sosa cáustica para una limpieza más eficaz.

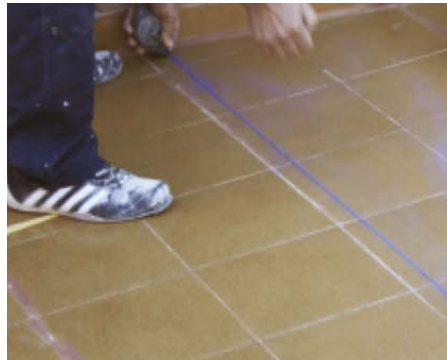
2. Replanteo, medición y corte de los paños.

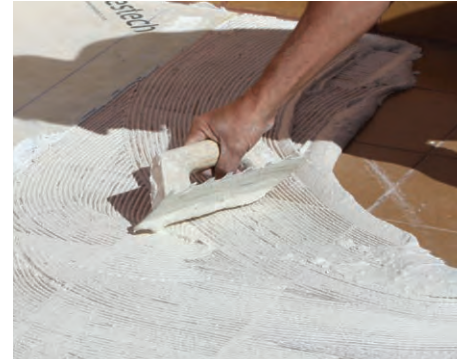
3. A continuación aplicar cemento cola clase C2 S1/S2 con llana dentada de 6/8 mm. Aplicar el adhesivo en pequeños paños para evitar que se seque y siempre peinando en un único sentido. En ningún caso instalar la lámina sobre un cemento cola semi fraguado.
NOTA: en rehabilitación, aplicamos el cemento cola clase C2 S1/S2, directamente sobre el pavimento antiguo.

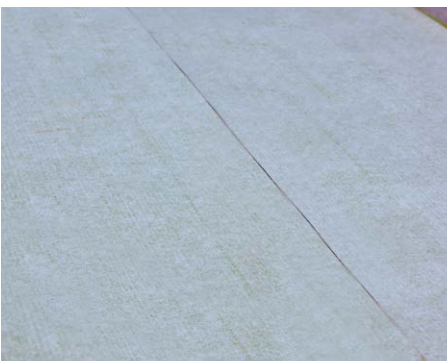
4. Atestar las láminas.

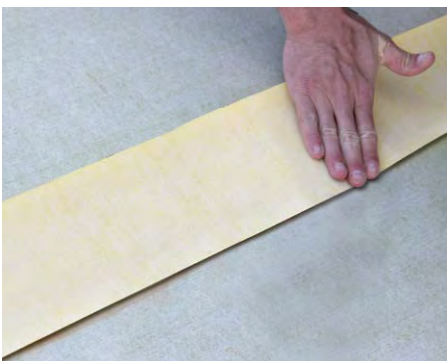
5. Realizar las uniones entre láminas con banda **DRYBANDA 13** y adhesivo **SEALPLUS**.

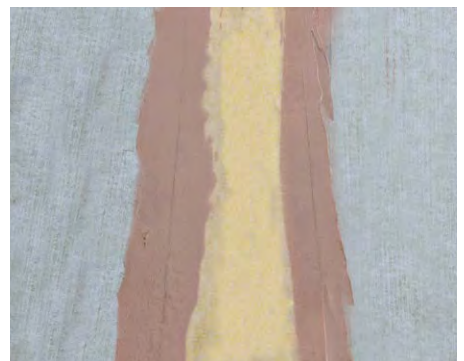
6. Sellar la banda **DRYBANDA 13** con otra pasada de adhesivo **SEALPLUS** (doble sellado).

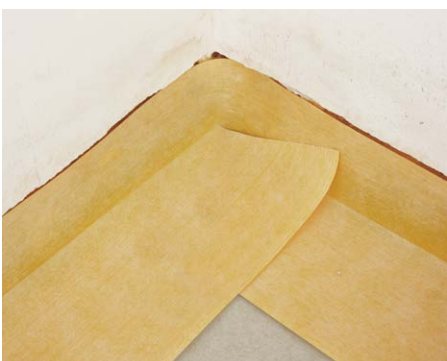
7. Realizar las uniones con los paramentos verticales solapando con **DRY BANDA** o **ECODRY BANDA** un mínimo de 10 cm y sellando con **SEALPLUS** sobre la lámina **ACU200**.

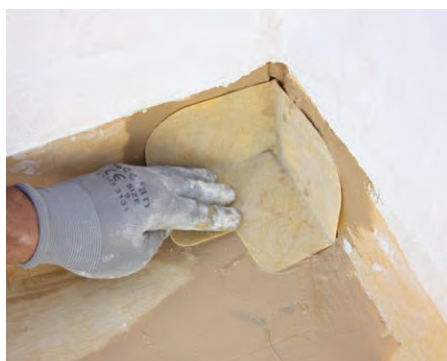
8. Utilizar los diferentes complementos **DRY** o **ECODRY** para resolver los puntos singulares.

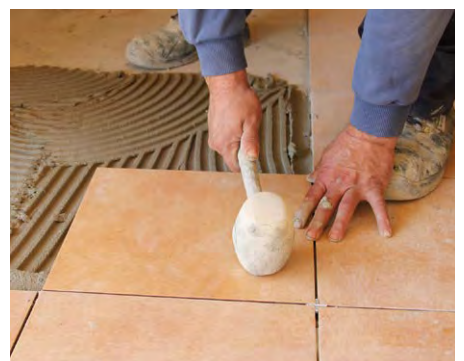
9. Colocar el pavimento directamente con cemento cola C2 y fijar el rodapié.
